VALORIZACION DE LA *CASA VAESKEN* DE VILLETA:  
PROPUESTA DE INTERVENCIÓN ARQUITECTÓNICA PARA SU  
ADECUACIÓN COMO HOTEL

TÍTULO PRETENDIDO: ARQUITECTO  
CARLOS MIGUEL GUERREÑO FERREIRA  
TUTOR: ARQ. JULIO IBARRA

2017

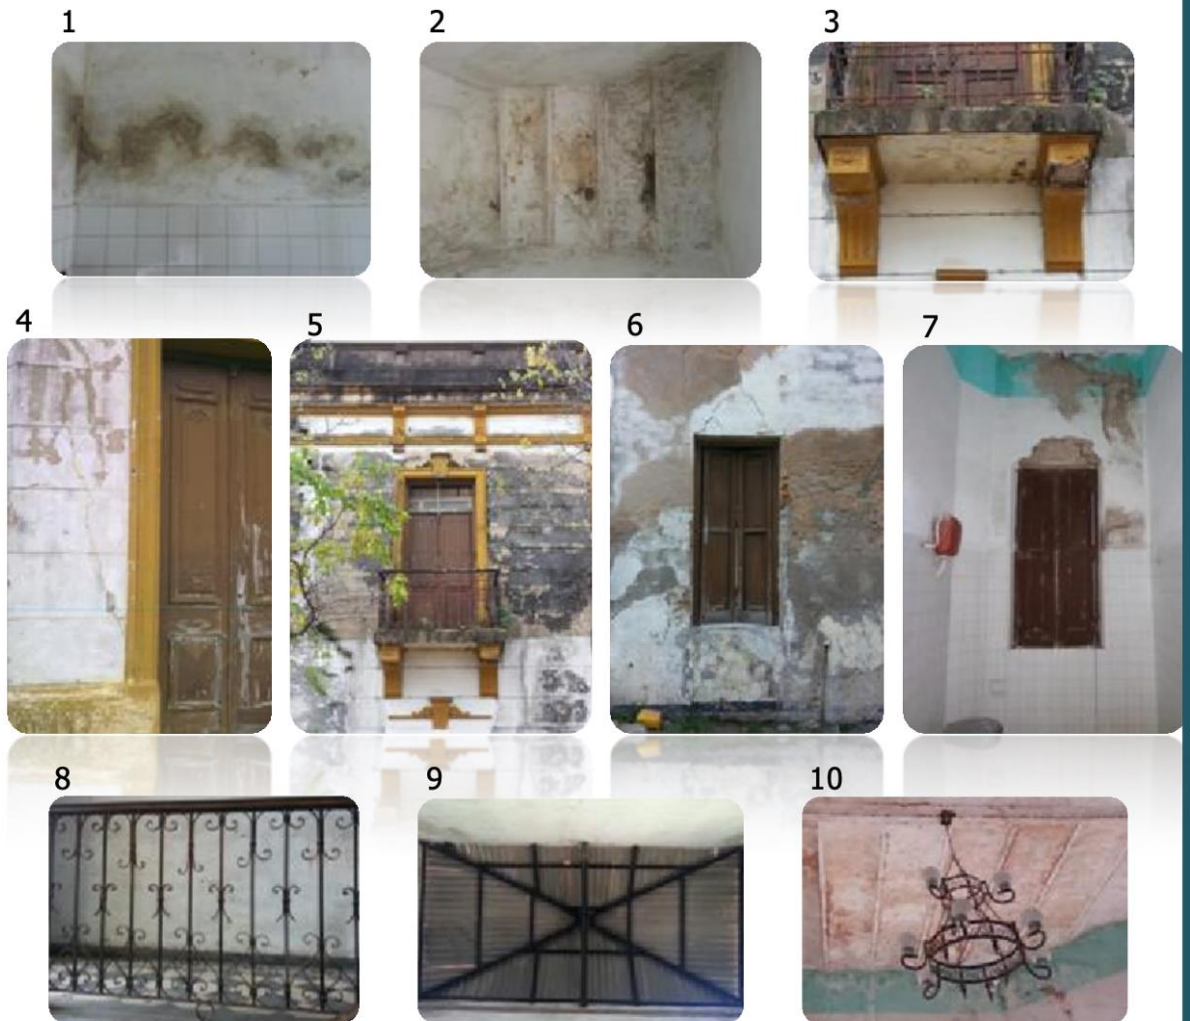
## RELEVAMIENTO FOTOGRÁFICO

- 1- Manchas debido a la humedad descendente
- 2- Humedad por infiltración
- 3- Desprendimiento de revoque y oxidación en barandas exteriores
- 4- Presencia de fisuras y desgaste de pinturas en fachadas
- 5- Humedad en fachada por exposición directa a la intemperie
- 6- Desprendimiento de revoque, desgaste de pintura y fisuras en fachada lateral
- 7- Fisura y desprendimiento de revoque en ambiente
- 8- Oxidación y descascaramiento de pintura de barandas interiores
- 9- Techo en mal estado, sin aislación
- 10- Oxidación de artefactos

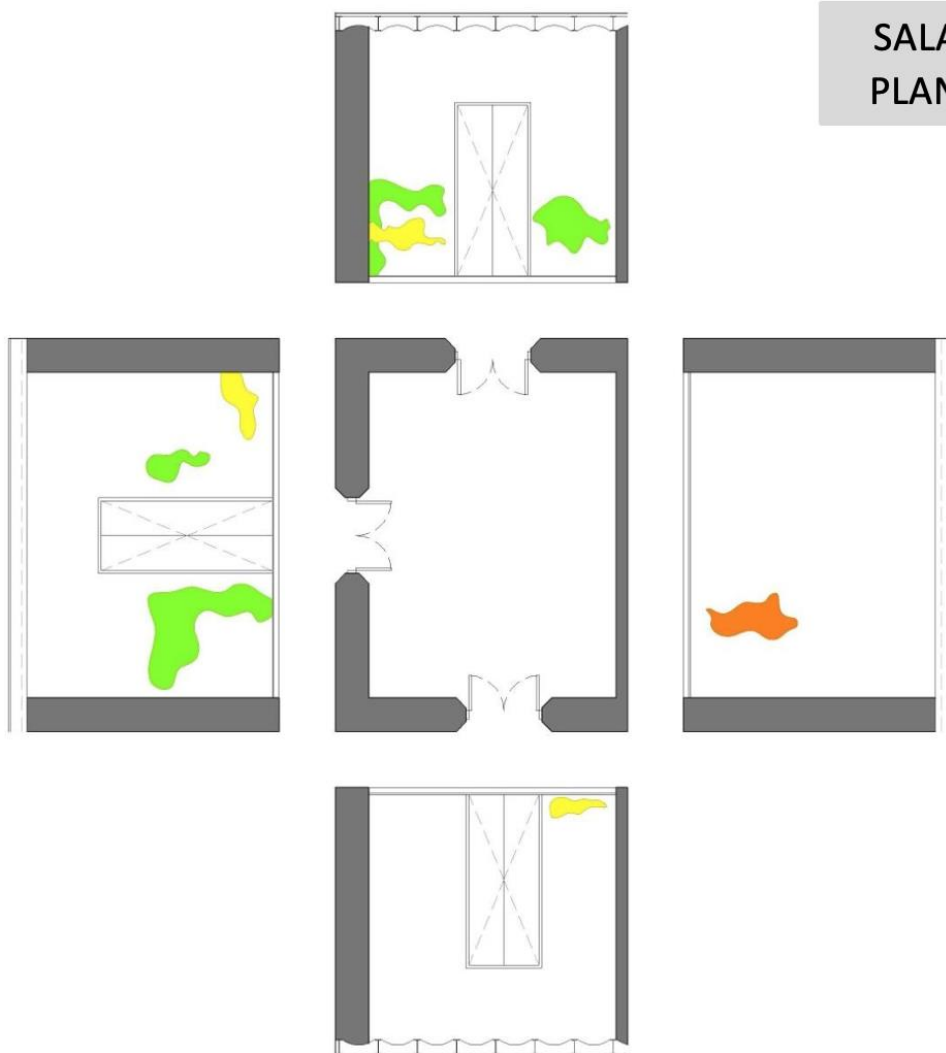
**SALA / ESTAR  
PLANTA BAJA**

| Lesiones | Causas | Consecuencias |
|---|---|---|
| Humedad Ascendente | Infiltración de agua de base | Manchas de humedad en mampostería |
| Manchas en techos y Mamposterías | Filtración de aguas de lluvia<br>Infiltración desde el techo<br>Humedad capilar | Manchas, mermas, esponjamiento, enmohecimiento |

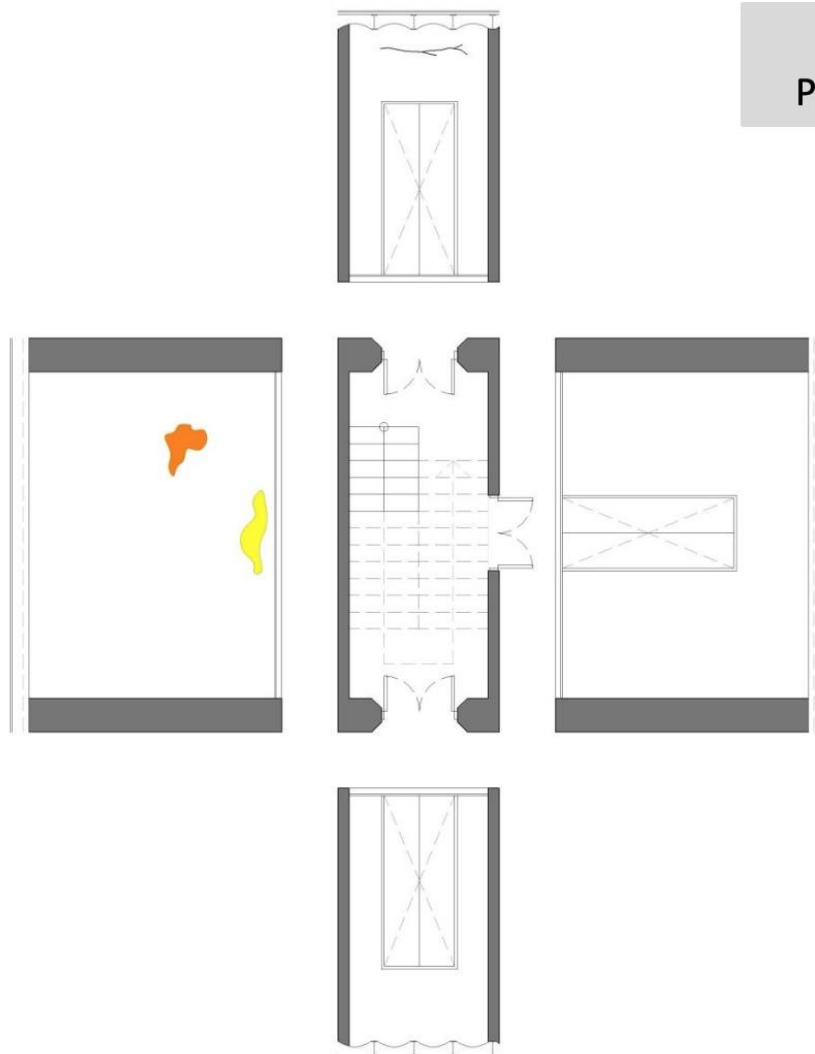
## ESCALERA PLANTA BAJA

- Variación térmica  
Acción del propietario
- Filtración de aguas de lluvia  
Infiltración desde el techo  
Humedad capilar
- Vibraciones. Variación térmica y humedad. Diferencia de materiales

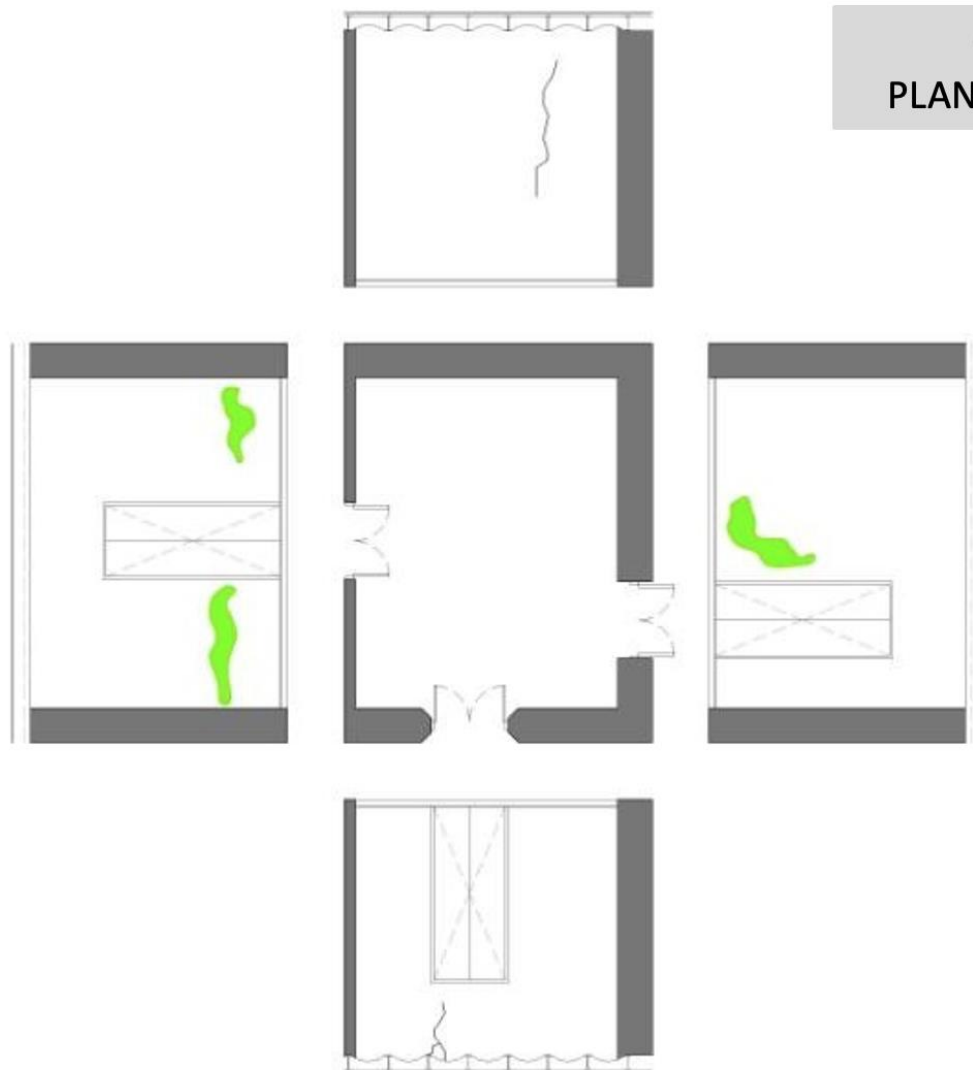
**OFICINA  
PLANTA BAJA**

| Lesiones | Causas | Consecuencias |
|---|---|---|
| Humedad Ascendente | Infiltración de agua de base | Manchas de humedad en mampostería |

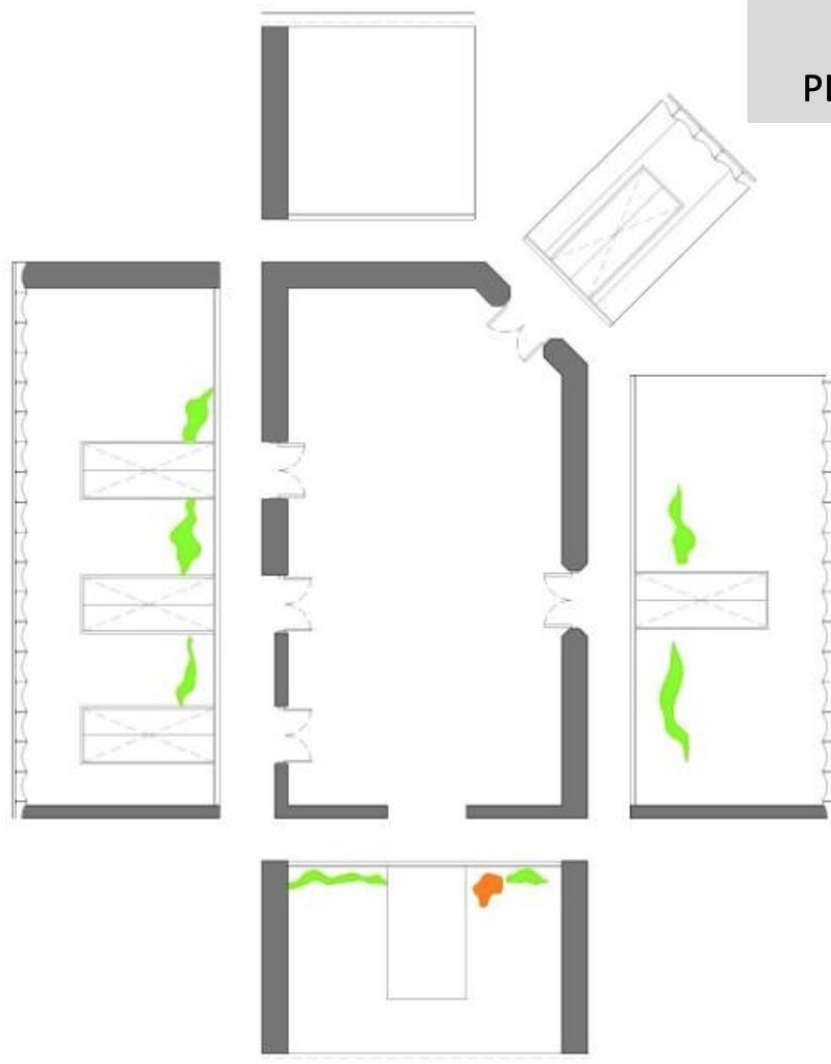
## COMERCIO PLANTA BAJA

| | Humedad Ascendente | Infiltración de agua de base | Manchas de humedad en mampostería |
| | Manchas en techos y Mamposterías | Filtración de aguas de lluvia<br>Infiltración desde el techo<br>Humedad capilar | Manchas, mermas, esponjamiento, enmohecimiento |

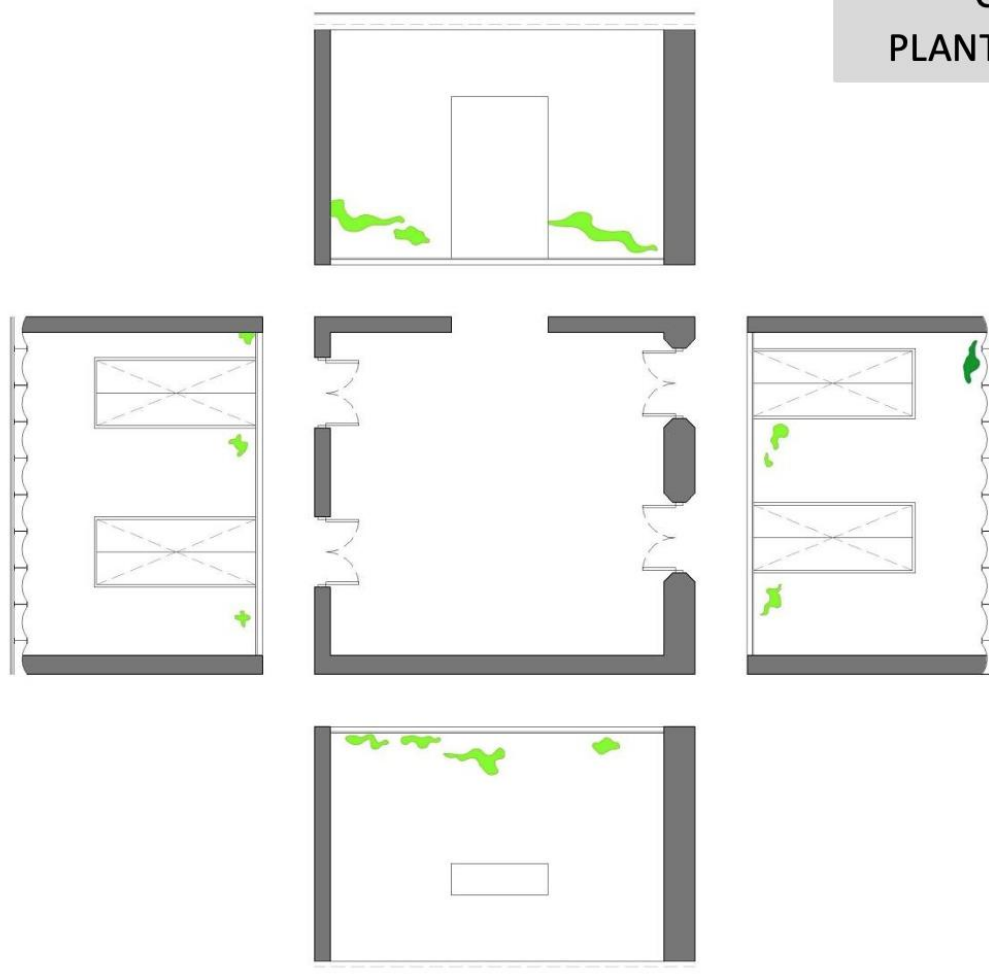
## OFICINA PLANTA BAJA

| Lesiones | Causas | Consecuencias |
|---|---|---|
| Humedad Ascendente | Infiltración de agua de base | Manchas de humedad en mampostería |

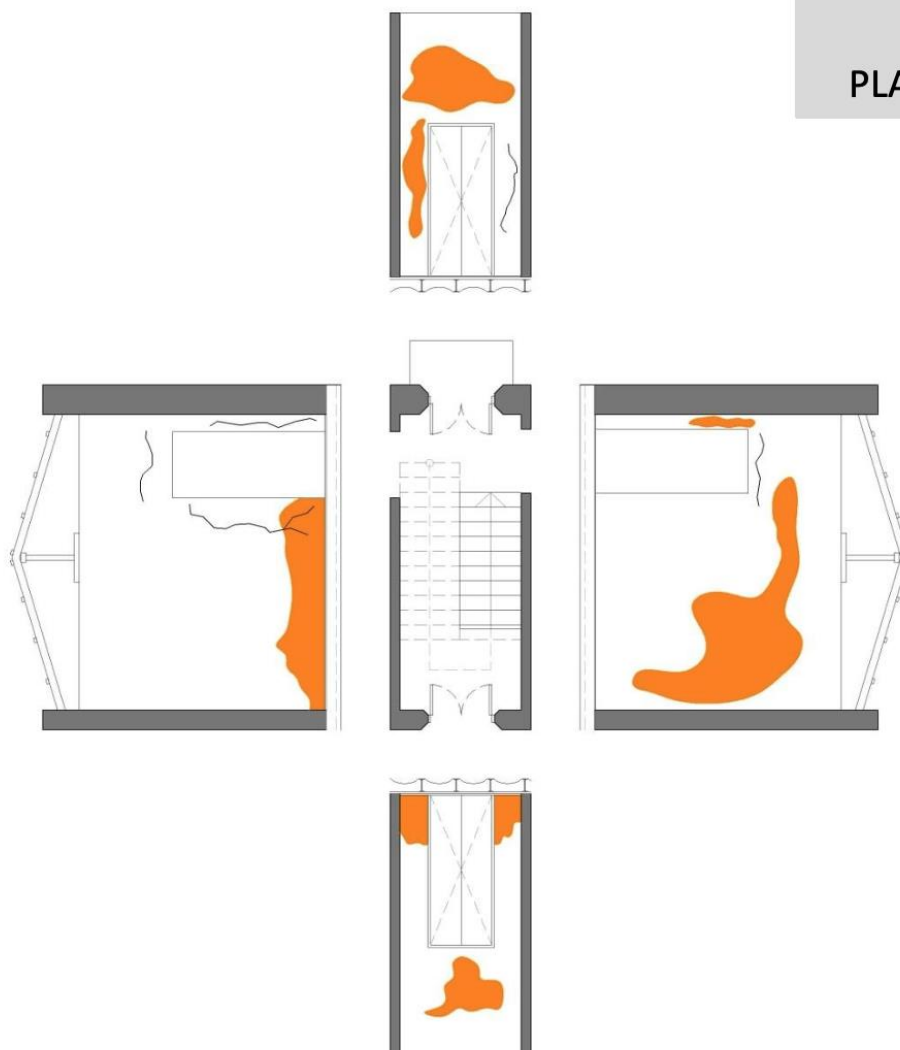
## ESCALERA PLANTA ALTA

Filtración de aguas de lluvia  
Infiltración desde el techo  
Humedad capilar
