VALORIZACION DE LA *CASA VAESKEN* DE VILLETA:  
PROPUESTA DE INTERVENCIÓN ARQUITECTÓNICA PARA SU  
ADECUACIÓN COMO HOTEL

TÍTULO PRETENDIDO: ARQUITECTO  
CARLOS MIGUEL GUERREÑO FERREIRA  
TUTOR: ARQ. JULIO IBARRA

2017

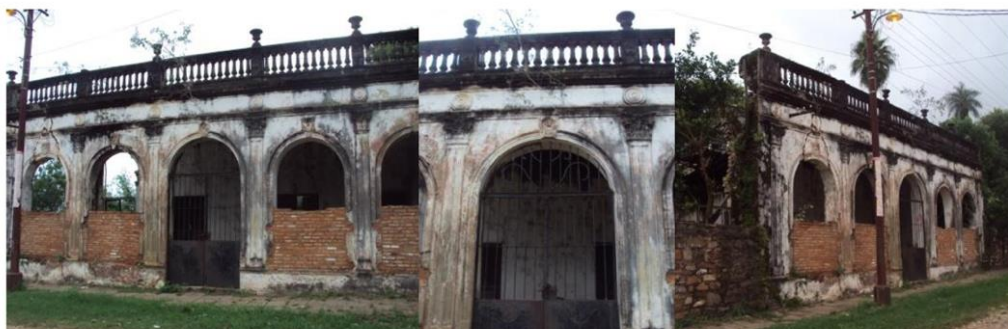
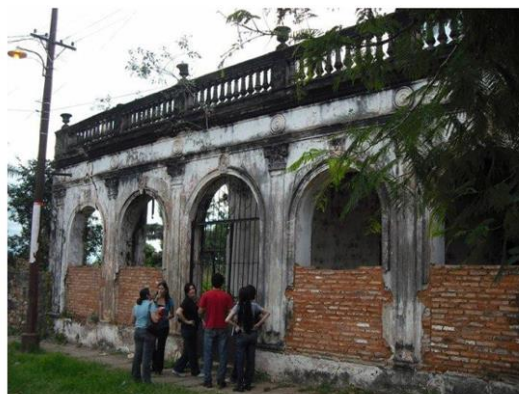
## EJEMPLO DE EDIFICIO ANTIGUO DEMOLIDO EN VILLETA

La edificación se ubicaba en la zona céntrica de la ciudad de Villeta. Su construcción de estilo neoclásico y fachada sobre linda municipal, data de principio de siglo XX, la misma funcionaba como vivienda.

En ella se puede observar la riqueza compositiva de su arquitectura, con molduras, balaustres, pilastras, grandes aberturas con arcos a medio punto, puertas diseñadas en hierro y una simetría perfecta en fachada. Fue construida con muros de piedra y adobe.

En fecha 18 de abril de 2011; dicho edificio fue demolido por la iniciativa y desidia del propietario, pasando a formar parte de una historia olvidada.

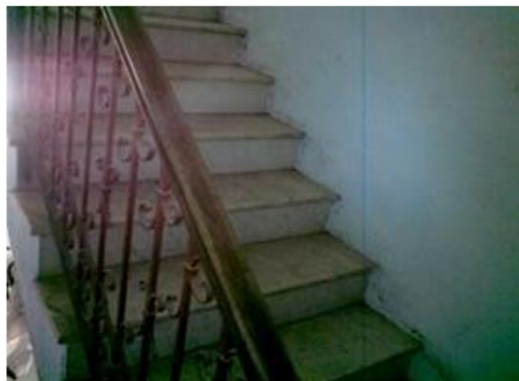
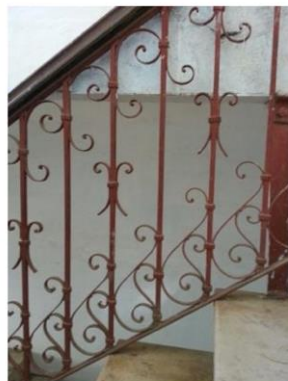
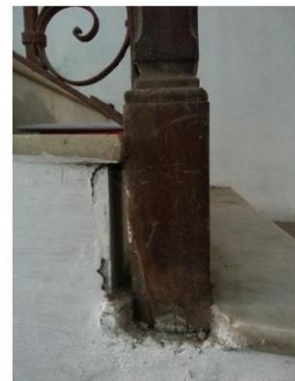
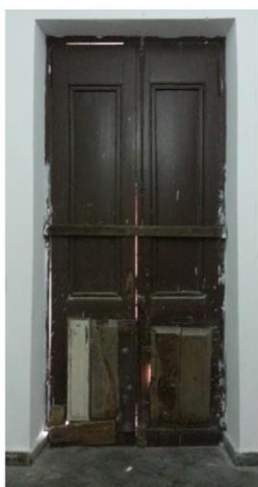
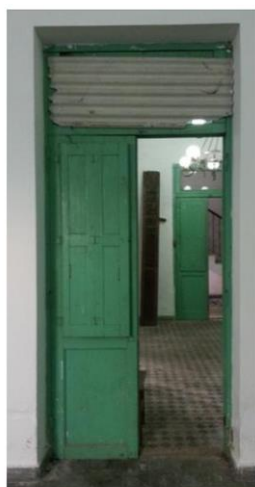
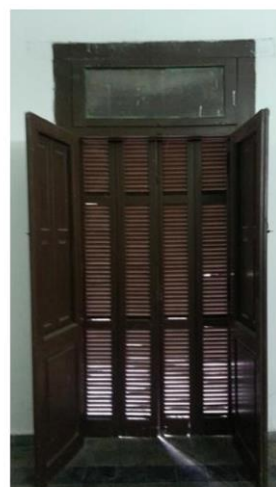
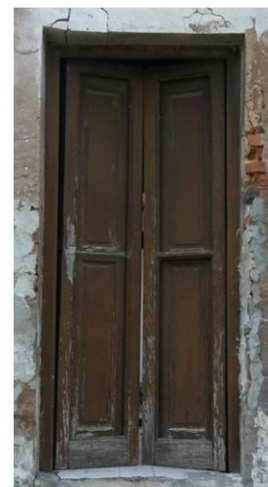
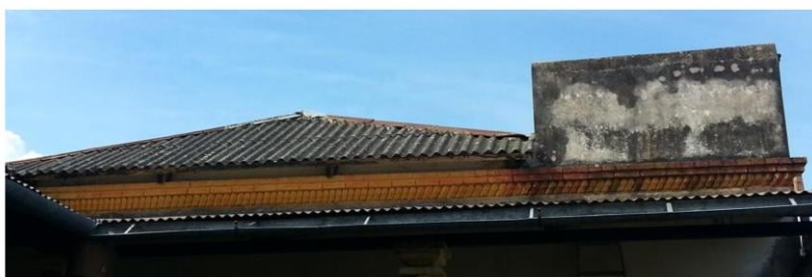
## ESCALERA - CERRAMIENTO VERTICAL FIJOS - MOVILES Y CERRAMIENTO SUPERIOR

Estos gráficos demuestran las condiciones en que se encuentran la mayoría de los cerramientos, todos ellos originales y en mal estado de conservación, en alguno de los casos se las ve faltantes, como es el caso de las puertas. En cuanto a los cerramientos superiores, se emplean la bovedilla y chapas zinc.

En planta alta todas las puertas se perdieron; se presume por la falta de tratamiento y por el paso del tiempo que dio lugar a su deterioro, por lo que actualmente no cuentan con este cerramiento.

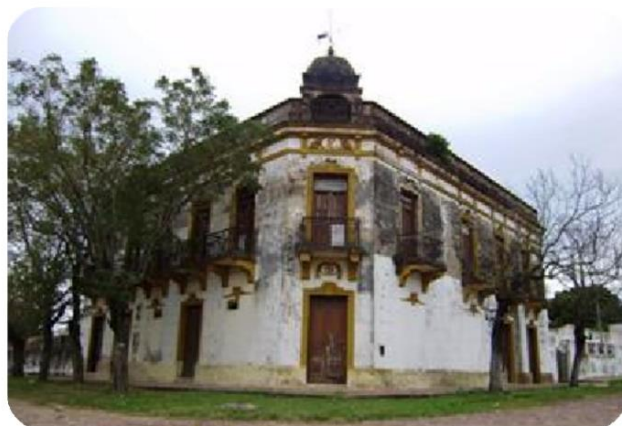
Fachada principal

En los gráficos se observan el estado en que se encuentran las fachadas de la vivienda, un 70% con diversas patologías.

- 1- Manchas debido a la humedad descendente
- 2- Humedad por infiltración
- 3- Desprendimiento de revoque y oxidación en barandas exteriores
- 4- Presencia de fisuras y desgaste de pinturas en fachadas
- 5- Humedad en fachada por exposición directa a la intemperie
- 6- Desprendimiento de revoque, desgaste de pintura y fisuras en fachada lateral
- 7- Fisura y desprendimiento de revoque en ambiente
- 8- Oxidación y descascaramiento de pintura de barandas interiores
- 9- Techo en mal estado, sin aislación
- 10- Oxidación de artefactos

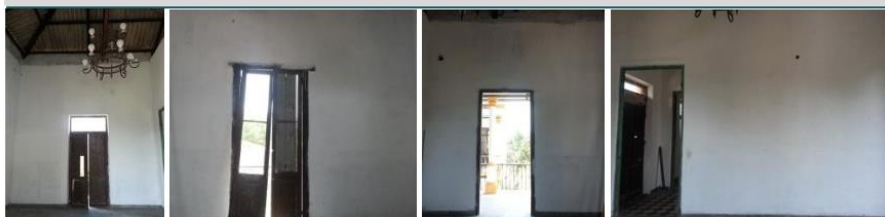
| Lesiones | Causas | Consecuencias |
|---|---|---|
| Fisuras | Vibraciones. Variación térmica y humedad. Diferencia de materiales | Debilitamiento de muros e interrupción del revoque y pintura |

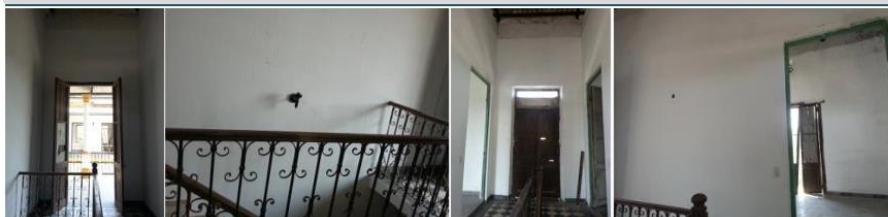
Debilitamiento de muros e interrupción del revoque y pintura

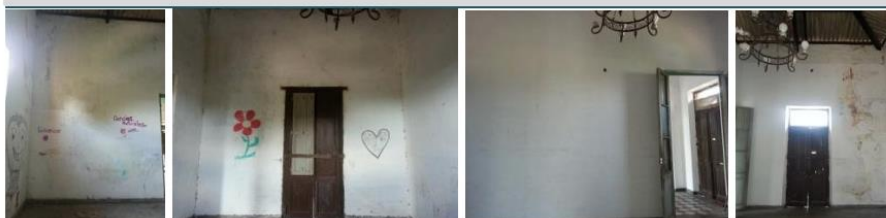
| Lesiones | Causas | Consecuencias |
|---|---|---|
| Fisuras | Vibraciones. Variación térmica y humedad. Diferencia de materiales | Debilitamiento de muros e interrupción del revoque y pintura |

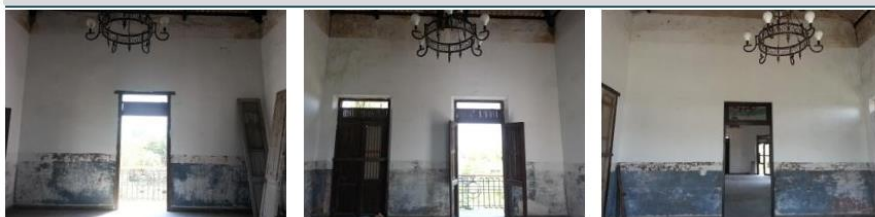
| Lesiones | Causas | Consecuencias |
|---|---|---|
| Fisuras | Vibraciones. Variación térmica y humedad. Diferencia de materiales | Debilitamiento de muros e interrupción del revoque y pintura |
